## INFORME DE ENSAYO POR PARTICULAS MAGNETIZABLES

ELEMENTO A ENSAYAR: **PIEZAS DE FUNDICION Y PIEZAS DE ACERO**  
IDENTIFICACIÓN: [REDACTED]  
MATERIAL: **A° C°** ESTADO SUPERFICIAL: **FUNDICIÓN Y ACERO MECANIZADOS**  
MEDIDAS: **VARIAS** ESPESOR: **VARIOS**

Las piezas inspeccionadas corresponden a componentes de una caja reductora de velocidad industrial, incluyendo carcasa de fundición, engranajes (rueda dentada y corona) y eje de transmisión, los cuales cumplen funciones estructurales y de transmisión de potencia dentro del conjunto.

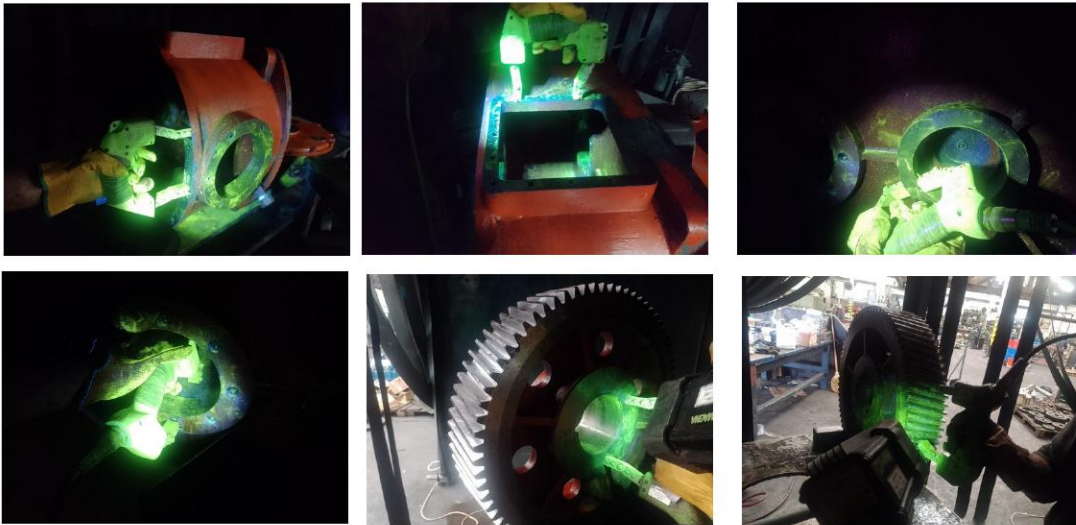
### ZONAS SIN INDICACIONES LINEALES

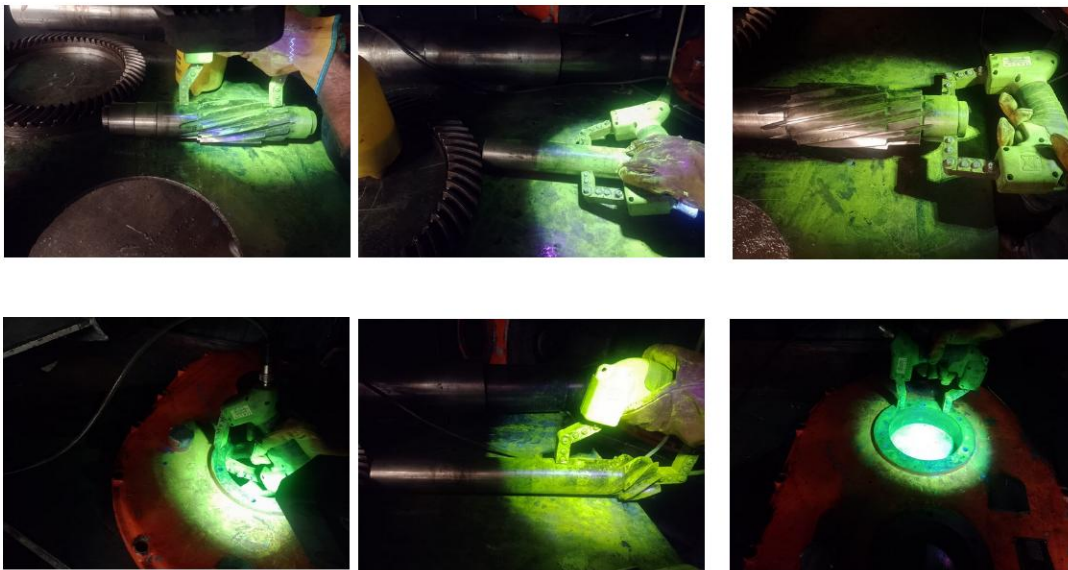
### ZONAS SIN INDICACIONES LINEALES

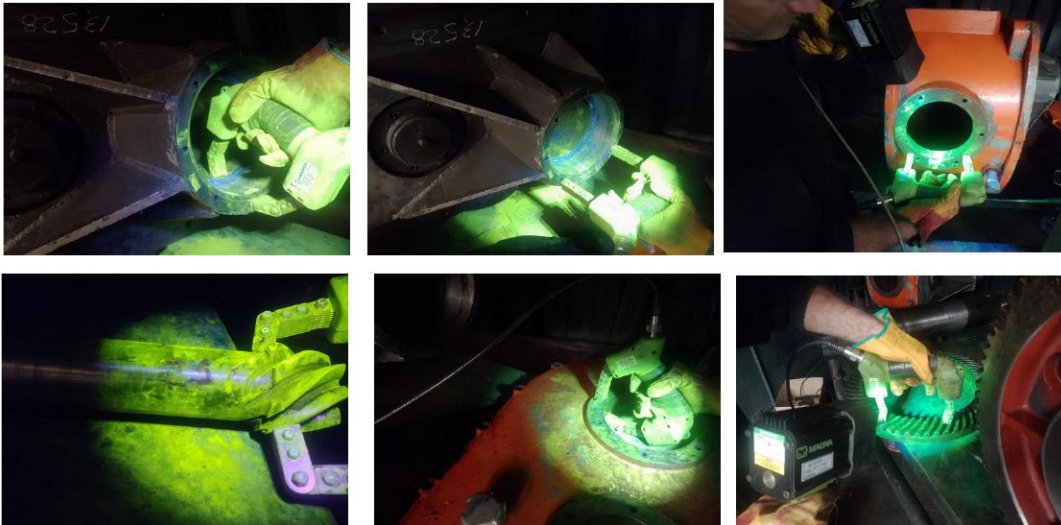
### ZONAS SIN INDICACIONES LINEALES

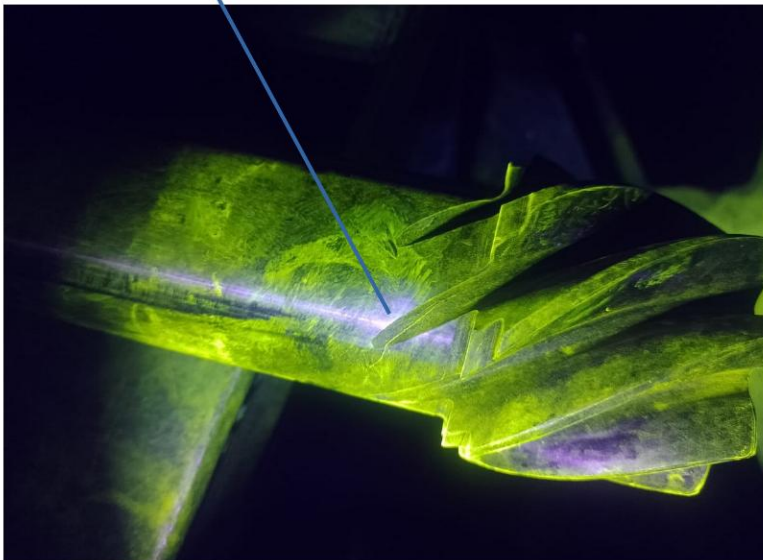
Durante la inspección se detecta, en el eje de transmisión, una indicación lineal continua, clasificada como fisura, localizada en la zona de cambio de sección, específicamente en el radio de transición entre el diámetro mayor y el escalón del eje. La indicación se evidencia por una marcada acumulación de partículas magnéticas fluorescentes, presentando morfología definida y continuidad, compatible con mecanismos de concentración de tensiones.

En función de su naturaleza y geometría, la indicación es considerada crítica, por lo que el eje de transmisión inspeccionado se clasifica como **NO ACEPTABLE**, al no cumplir con los criterios de integridad superficial requeridos para este tipo de componente.

ZONA CON INDICACIÓN LINEAL TIPO FISURA
